RAPPORT D'ENQUÊTE AÉRONAUTIQUE
A01H0003

PERTE DE PUISSANCE ET ATERRISSAGE FORCÉ
DU PILATUS PC-6T C-GROO
EXPLOITÉ PAR HORIZON AEROSPORTS (1982) LTD.
À ABBOTTSFORD (COLOMBIE-BRITANNIQUE)
LE 22 JUILLET 2001

Rapport numéro A01H0003

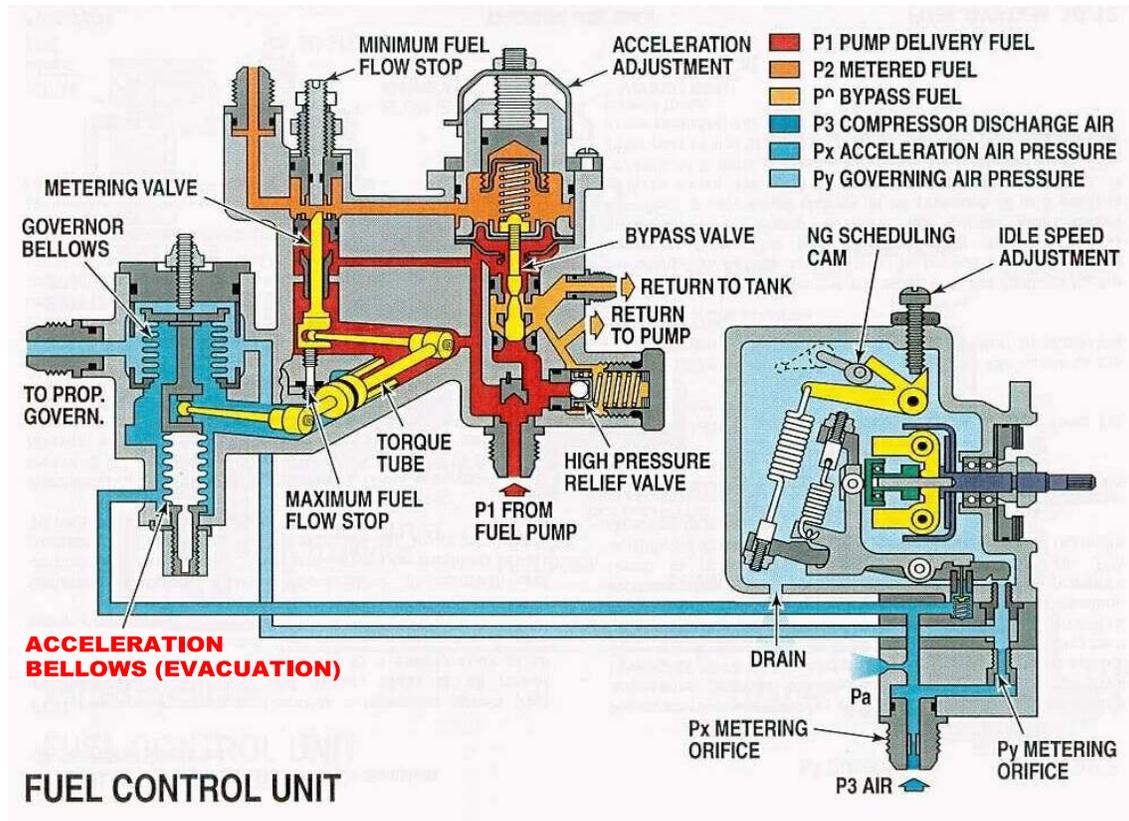
Annexe A - Schéma du FCU

1. Le moteur a subi une perte de puissance à cause d'une fissure dans le soufflet du régulateur de carburant (FCU), ce qui a réduit au minimum le débit de carburant alimentant le moteur.

Schéma du régulateur de carburant du PT6A
